Inszenierung eines Sturmschadens

SERIE SACHVERSTÄNDIGE » Am Pfingstmontag 2014 fegte ein starker Sturm über NRW. Viele Dächer waren zum Teil schwer beschädigt – Großeinsatz für die ansässigen Dachdeckerbetriebe. Doch nicht alles, was Versicherungen als Sturmschaden gemeldet wird, stammt von einem Unwetter. Der folgende Fall schildert den misslungenen Versuch, auf einen „fahrenden Zug zu springen“.

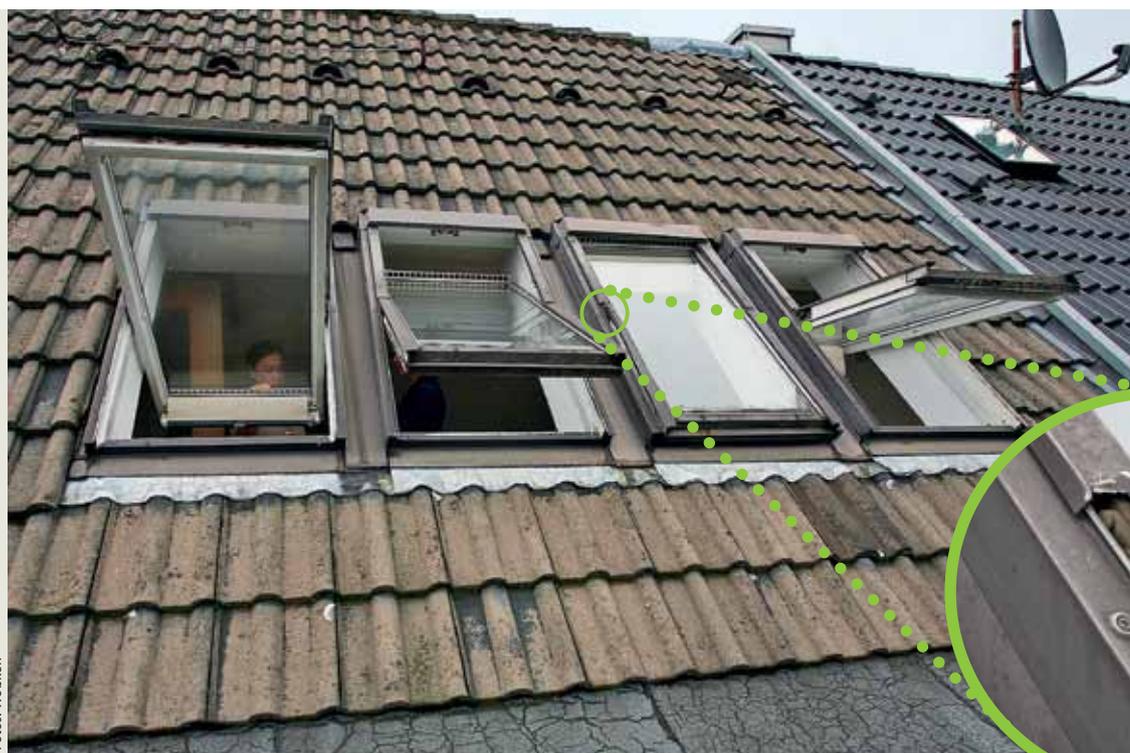
Von außen konnten keine Sturm bedingten Schäden an den Dachflächenfenstern festgestellt werden. Das verbogene Scharnier muss sich aufgrund des Erscheinungsbildes bereits lange in dem Zustand befunden haben.

pelglasscheibe; und Sturmschäden an den Fenstern, aufgrund derer akut Wasser ins Gebäude hätte eintreten könnten, konnten auch nicht festgestellt werden. Eines von 4 Dachflächenfenstern ließ sich nicht öffnen, da das Scharnier verbogen war. Ein Mangel, der, dem Schadenbild nach zu urteilen, schon lange vorliegen musste. Das Alter der Dachflächenfenster gab der Versicherungsnehmer konkret mit 12 Jahren an und fügte hinzu, dass die Fenster 2002 eingebaut worden seien. Anhand des Typenschildes, das jedes Velux-Fenster aufweist, kann das Alter allerdings genau bestimmt werden. Auf der Internetseite von Velux werden die unterschiedlichen Typenschilder, beginnend von 1972, aufgeführt. Das an dem fraglichen Fenster aufgebrachte Typenschild war das erste, was es gab, und grenzte die Produktionsjahre zwischen 1972 und 1991 ein, sodass sich das Alter der Fenster zwischen 23 und 42 Jahren bewegen musste. Endgültige Klarheit brachte ein Anruf bei Velux in Hamburg. Nach Angabe der Fensternummer konnte festgestellt werden, dass die Dachflächenfenster 1983 produziert worden waren. Dass Dachflächenfenster nach 29 Jahren Lagerzeit eingebaut worden sein sollen, ist nicht glaubhaft und plausibel. Allein die damalige Wärmeschutzverordnung (WSVO) hätte dies

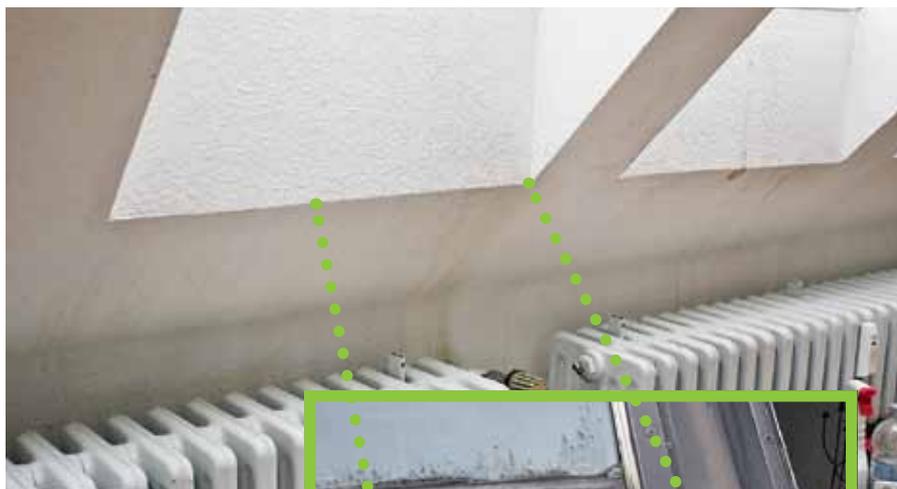
Aufgrund der geringen Bleiüberdeckung auf die Betondachsteine dürfte der Bereich immer eine Gefahr für eintretendes Wasser darstellen.

Bei der Ortsbesichtigung ließ sich ziemlich schnell erahnen, dass es nicht mit rechten Dingen zugegangen sein konnte. Es gab einfach zu viele Unstimmigkeiten zwischen der Schadensbeschreibung des Versicherungsnehmers und der Rechnung des Dachdeckermeisters für die „Notmaßnahmen“ sowie dessen Angebot über den Austausch der Dachflächenfenster auf der einen und der Situation, die der Sachverständige vor Ort vorfand, auf der anderen Seite. So konnten die in der Rechnung aufgeführten 12 St. Rheinlandziegel weit und breit nicht gesichtet werden. Dass ein Teil des Wassers im Bereich der Dachflächenfenster bereits lange vor dem Sturmereignis eingedrungen sein musste, zeigten die typischen Verfärbungen der Wasserspuren, die erst nach einer gewissen Zeit eintreten. Die frischen Wasserspuren können mit den Unzulänglichkeiten an den Fenstern begründet werden. Die Überdeckung des Bleis des Eindeckrahmens überdeckte nur wenige Zentimeter die Betondachsteine, sodass dort weiterhin permanent

die Gefahr bestand, dass Wasser eintrat, und zwar mit oder ohne Sturm. Bei der Begutachtung der Situation von außen fiel zunächst auf, dass es keine provisorische Abdichtung der Fenster mit einer PE-Folie gab. Wozu auch? Die gesprungene Scheibe war auf der Innenseite der Dop-

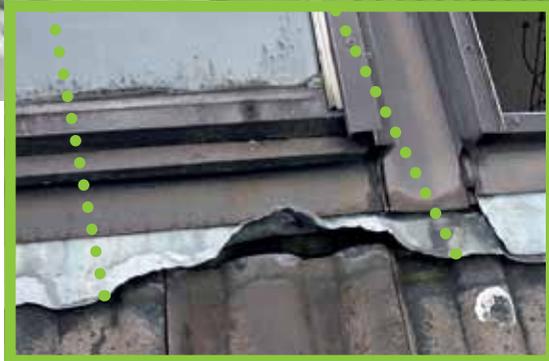
Unter dem Titel „Erforderliche Bau- und Werkstoffe“ wurden des Weiteren 12 St. BAG-Rheinlandziegel aufgeführt, die dort gemäß Rechnung ersetzt wurden.

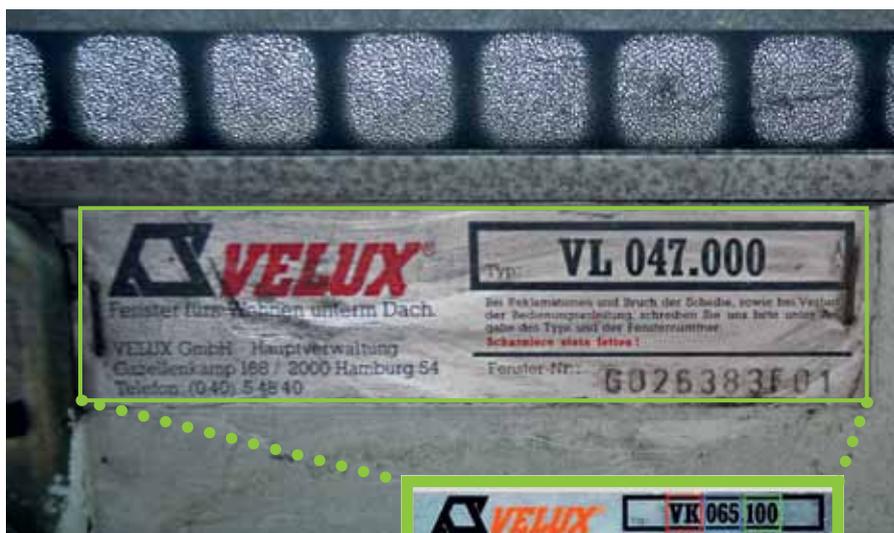
Anhand des Typenschildes am Dachflächenfenster kann das Produktionsjahr jedes Dachflächenfensters eingegrenzt werden. Die Fensternummer gibt genauen Aufschluss über das Produktionsjahr, das bei der Firma Velux erfragt werden kann. In diesem Fall war das Fenster im Jahre 1983 produziert worden.

nicht zugelassen. Das 1983 produzierte Fenster hatte einen K-Wert von 2,9 W/(m²·K). Die Energieeinsparverordnung (EnEV) 2002 forderte bei Dachflächenfenstern einen U-Wert von 2,0 W/(m²·K). (Die Bezeichnung K-Wert war mit der EnEV 2002 auf U-Wert gewechselt). Der Handel verkauft keine Dachflächenfenster, die dem aktuellen U-Wert nicht gerecht werden!
