SERIE SACHVERSTÄNDIGE

# Nichts geht mehr

Verstopfte Gullys, eine nicht funktionierende Notentwässerung und weitere Baumängel auf einer Terrasse sorgten für die Flutung der darunter liegenden Wohnung. Das Dämmpaket war durchnässt, eine Sanierung unausweichlich. Hauptaugenmerk der Neugestaltung: die gezielte Entwässerung.

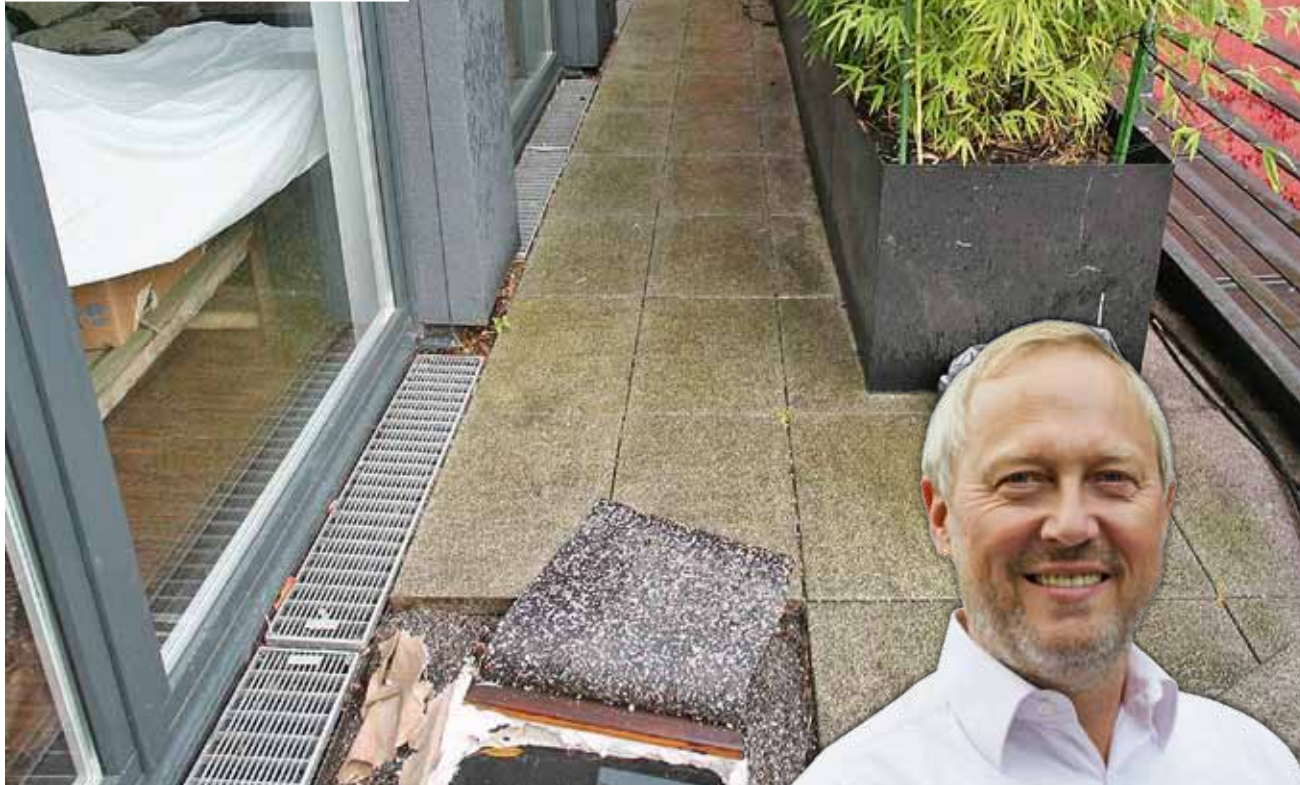
Situation bei Schadensaufnahme: Das Niederschlagswasser, das in die Entwässerungsroste gelangt, wird nur mühsam durch den Splitt zum Gully geführt. Eine Drainage gab es nicht.

zugebauten Gullys nur sehr langsam abgeführt werden konnte. Die Gullys waren durch den Splitt und teils durch den Plattenbelag zugebaut. Eine Drainage gab es ebenso wenig wie Entwässerungsroste bis zu dem Gully, über die das Wasser der höher liegenden Flachdachfläche hätte gezielt abgeführt werden können. Aufgrund einer nicht vorhandenen funktionierenden Entwässerung und einer mehr oder weniger versiegelten Terrassenfläche musste es zwangsläufig zu Wasseranstau bei stärkerem Niederschlag kommen.

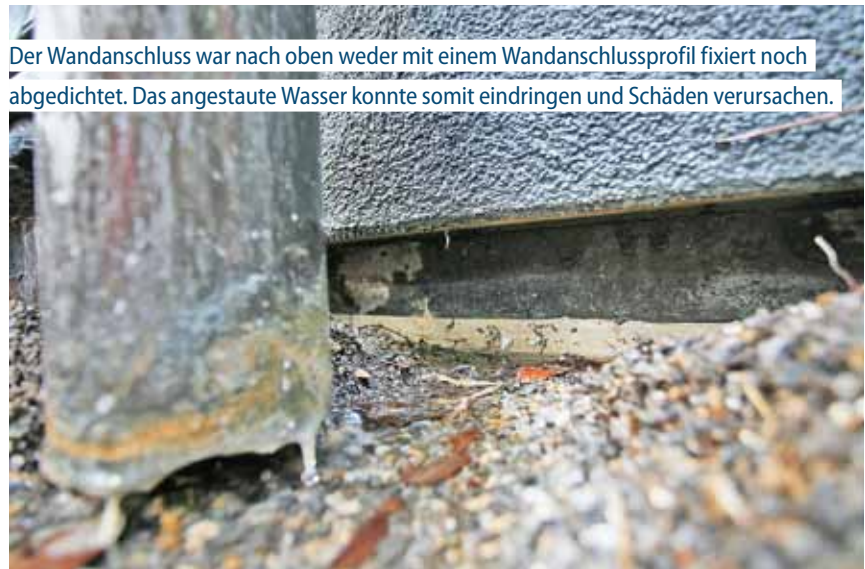
Da es bereits zu Feuchtigkeitseinträgen in der Wohnung unterhalb der Terrasse kam, wurde der Sache auf den Grund gegangen. Eine vorgenommene Dachöffnung zeigte, dass sich bereits in der Dämmebene Wasser in einer Höhe von mehreren Zentimetern auf der Dampfsperre angesammelt hatte. Man war zunächst von einer Undichtigkeit in der Flächenabdichtung ausgegangen. Das eingeschlossene Wasser auf der Dampfsperre erachtete der Sachverständige allerdings nicht als Schadensursache für den Feuchtigkeitseintritt in der Wohnung. Diese Annahme sollte sich später als richtig herausstellen. Nachdem im Wandbereich der Anschluss unterhalb des Wärmedämmverbundsystems freigelegt wurde – es mussten Platten und Splitt weggeräumt werden –, war ersichtlich, dass es neben der mangelhaften Entwässerungssituation auch Defizite im Bereich des Wandanschlusses gab. Die Abdichtung war zwar hochgeführt, aber nicht mit einem Wandanschlussprofil gesichert, geschweige denn im oberen Bereich des Anschlusses abgedichtet. Zudem gab es keine ausreichende Anschlusshöhe. Somit konnte anstauendes Wasser über den Wandanschluss hinaus in das Abdichtungspaket gelangen. Nach einem schwereren Unwetter blieb es allerdings

Der Wandanschluss war nach oben weder mit einem Wandanschlussprofil fixiert noch abgedichtet. Das angestaute Wasser konnte somit eindringen und Schäden verursachen.

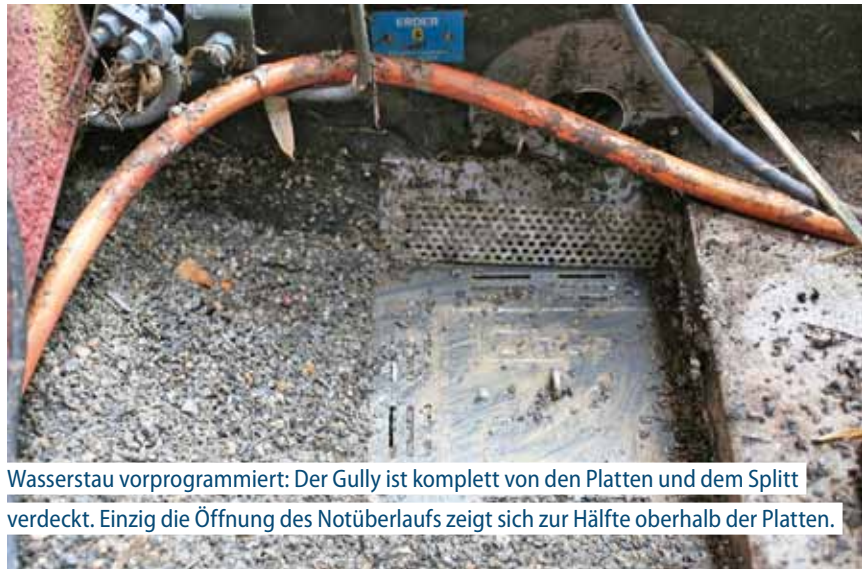
Der Hauptablauf sowie der darüber angeordnete Notüberlauf waren weitestgehend zugebaut. Erschwerend zu der angetroffenen Entwässerungssituation der Terrasse kam hinzu, dass eine Kaskadenentwässerung (Entwässerung einer Dachfläche über einer anderen

Wasserstau vorprogrammiert: Der Gully ist komplett von den Platten und dem Splitt verdeckt. Einzig die Öffnung des Notüberlaufs zeigt sich zur Hälfte oberhalb der Platten.

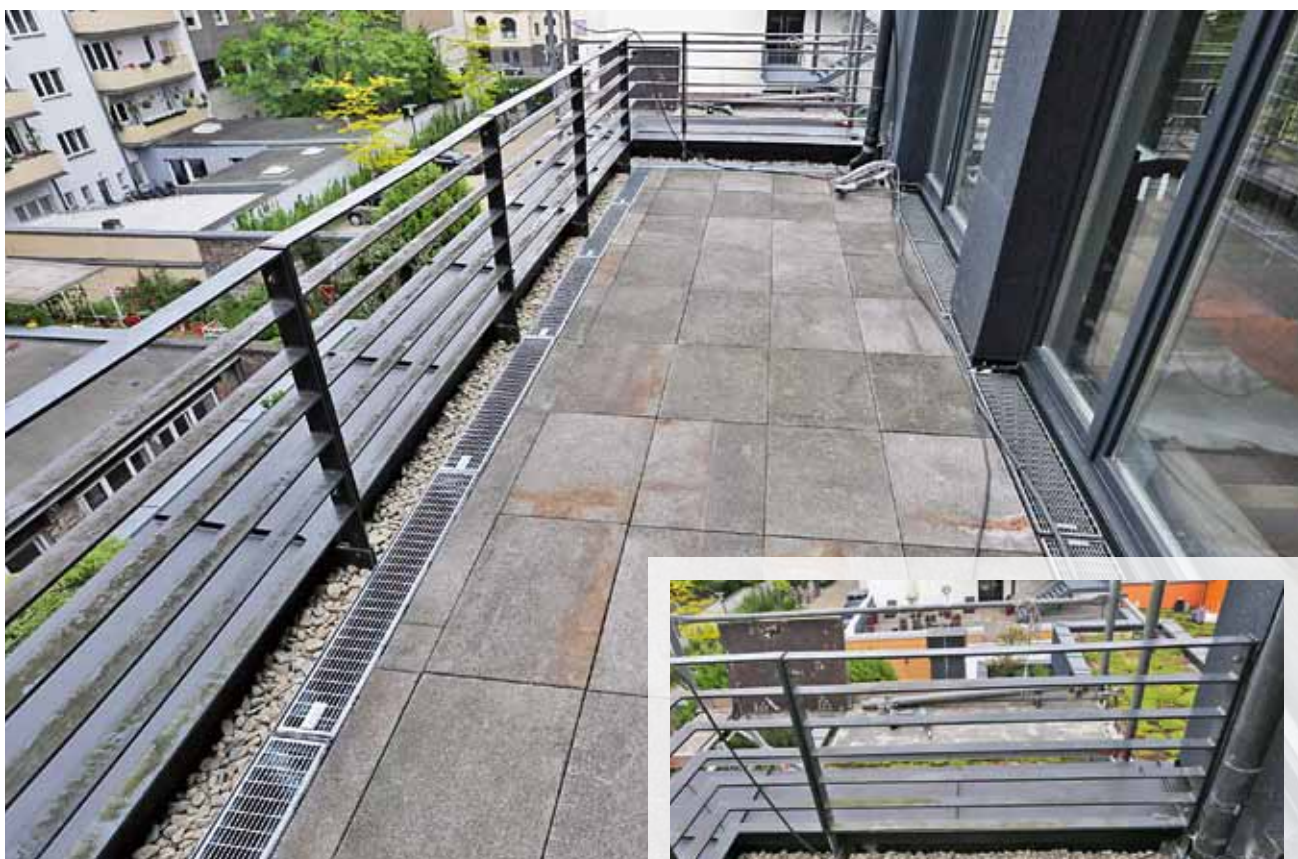
Sanierter Zustand: Trotz einer vorhandenen Kaskadenentwässerung wird die Terrasse nach der Sanierung nun zügig und gezielt entwässert. Das ankommende Wasser vom höher liegenden Flachdach über das Fallrohr wurde nicht gezielt abgeführt (siehe Einklinker).

Eine Gesamtanierung der Terrasse war unausweichlich. Bei der Planung der neu zu gestaltenden Terrasse lag das besondere Augenmerk auf der gezielten Entwässerung. Zu berücksichtigen war zudem die bestehende Kaskadenentwässerung. Die Entwässerung des Flachdaches über die Terrasse musste aus Kostengründen und aus Gründen der bestehenden baulichen Gegebenheiten erhalten bleiben. Zunächst mussten die Möglichkeiten eruiert werden, die dort aufgrund der baulichen Gegebenheiten überhaupt umgesetzt werden konnten. Da eine ausreichende Aufbauhöhe vorhanden war, wurde eine Dämmung mit Gefällegebung eingeplant. Mit der Dicke der Dämmung

konnte zwar die Vorgabe der Energieeinsparverordnung (EnEv) erzielt werden, jedoch nicht die erforderliche Anschlusshöhe im Tür- bzw Fensterbereich von 15 cm gemäß den Vorgaben der Flachdachrichtlinie. Um diese Vorgabe mit Unterschreitung der Anschlusshöhe bis auf 5 cm Anschlusshöhe umgehen zu können, mussten – wie es in den meisten Fällen üblich ist – Entwässerungsroste eingeplant werden. Aufgrund der bestehenden Entwässerung des Flachdaches oberhalb der Terrasse, die über zwei Fallrohre auf die Terrasse geleitet wird, wurden rings um die Terrasse Entwässerungsroste eingeplant und eingebaut. Somit kann das ankommende Niederschlagswasser von der höher liegenden Flachdachfläche über die Fallrohre weiter gezielt über die Entwässerungskanäle zum Gully geführt und entwässert werden. Zudem wurde eine Drainage zwischen der Abdichtung und dem Splittbett eingeplant und in Form

von Dränagematten eingebaut, sodass sich Sickerwasser besser verteilen und schneller zum Gully gelangen kann. Der Anschluss im Bereich der Fenster und Türen wurde mit Flüssigkunststoff erstellt, eine Methode, die sich gerade in Anschlussbereichen von Fenster und Türen bewährt hat, insbesondere wenn die Anschlusshöhen gering ausfallen. Nach Fertigstellung der Terrassensanierung gab es seit nunmehr eineinhalb Jahren keine Probleme mehr. //
